新材料・新工法を採用した 外装リニューアル工事への挑戦

広島県尾道市のU邸の外装の現状調査結果については、部位別に分けて写真にて紹介する。

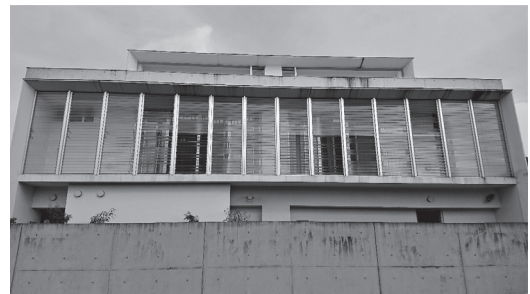
外装リニューアル以前の状況は、写真-1の通り。性能的な問題はないが、美観上の汚れが気になる。

写真-1 外観遠景の状況

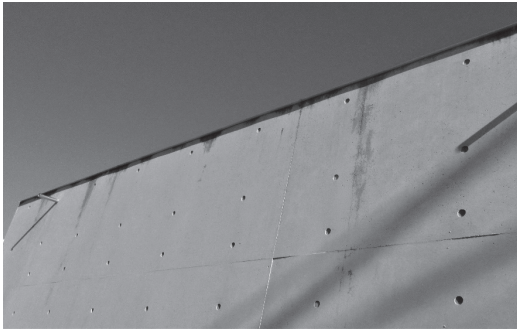
写真-2 外壁そのものの汚れ

外装全般に汚れが見られる。いずれも、降雨時に堆積していた汚れが、雨の流れに沿って壁面を伝って流れる時に付着したものである。一部さび色の汚れがあるが、これは鉄さびによるものであると想定される。

- ① コンクリート表面のケレン，洗浄
現状，表面の汚れがひどいので，全面ケレン，洗浄を実施し，きれいな壁面を現す。
- ② 防水補修
屋根部，立ち上がり部の防水層の水密性が完全に確保できるように，各所の防水上の欠陥があれば補修を施す。
- ③ 下地補修

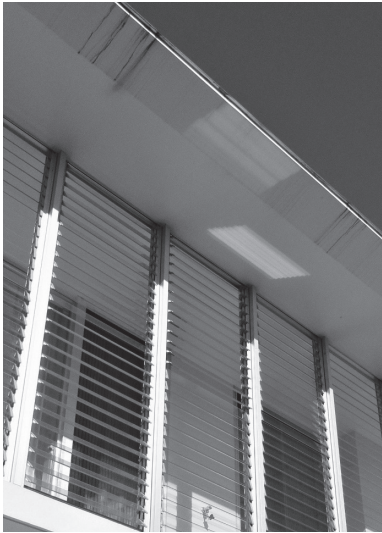
写真-3 底部コンクリートの汚れ

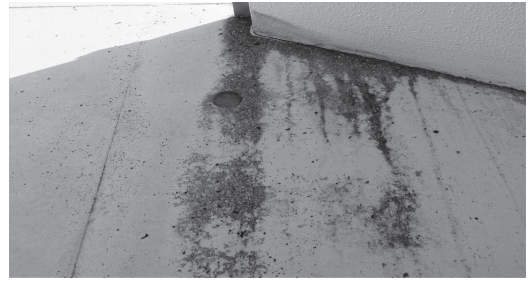
写真-4 外壁コンクリートの脆弱化

コンクリート表面が一部ざらついた状況になっている。これはコンクリートの中性化が進んでいる状態で、早々の防錆処理が不可欠である。

クラックは，第1図，写真-8に示す目地消し工法を採用し，中性化がひどい部分はカチオンタイトモルタルで補修する。

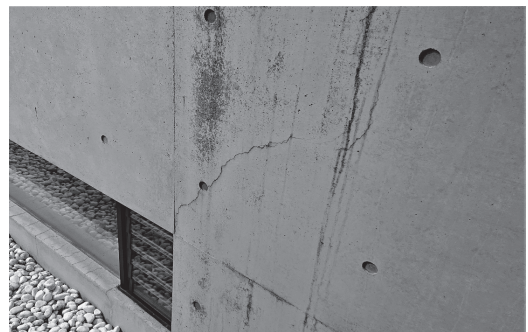
写真-5 外壁コンクリートのクラック

一部コンクリートにクラックが生じているところがある。水の侵入を防ぐ方策が必要である。

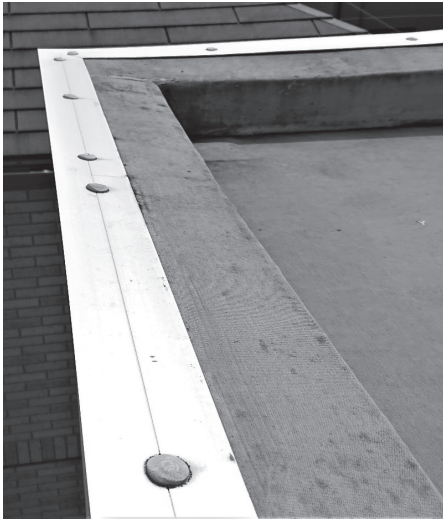
(3) 旧アルミ製フラットバー笠木からの汚れ
旧アルミ製フラットバー笠木は、ジョイント部分がメタルタッチになっていて、太陽光を浴びた時に熱膨張し、面外にはらむため、コンクリートとの間に隙間が発生し、塵埃(じんあい)溜まりとなるので、降雨により汚れが外壁面に流れていた(写真-6, 7参照)。それが外壁を汚していた主要原因であった。

写真-6 旧アルミ製フラットバー笠木

アルミ製フラットバーをピッチでビス固定していて、ジョイントは突き付けのため、熱伸びで膨れ上がっている。その隙間からチリやホコ

リが裏面に堆積している。

降雨時に毛細管現象でフラットバーの裏面に水が浸入し、滞留した汚れを垂直壁面に押し流すことで、壁面が著しい汚れとなっている。

既存のアルミ製フラットバーを全て撤去し、防錆面から全面粉体塗装を施した新設のアルミフラットバー笠木・底部フラットバーを製作する。

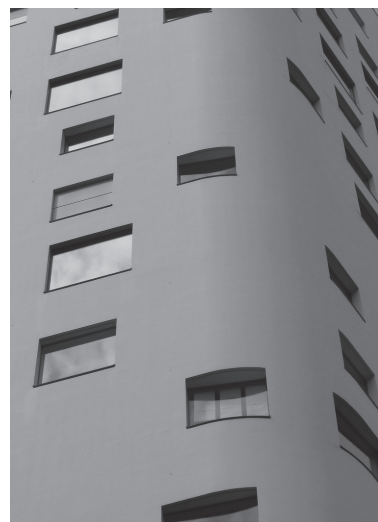
写真-9 SA ビルディングの目地消し工法実施例

写真-9には、本工法を適用して13年目(2021年現在)の案件を示すが、今のところ塗膜の亀裂は見られず、健全な状態を保っている。

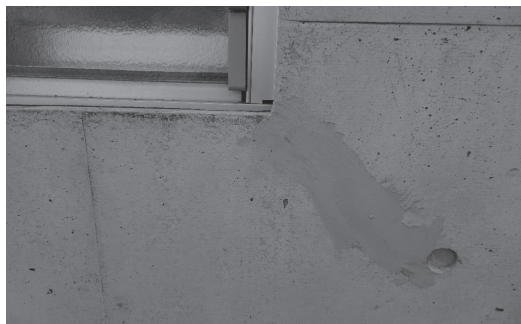
U邸での目地消し工法の状況を、写真-10、11に示す。

写真-11 カチオンタイトモルタルの施工後の状況

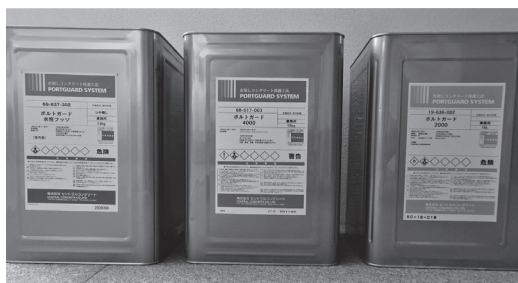
写真-12 低汚染型高耐候性水性フッ素樹脂クリヤー塗装(ポルトガードAF)

下地補修が終了したら、打放し塗装に入る。今回は、(株)セントラルコンクリートの低汚染型高耐候性水性フッ素樹脂クリヤー塗装(ポルトガードAF)を採用した(写真-12参照)。

コンクリートのクラックの発生、脆性化の進捗をこれ以上進行させないためには、下塗りにシラン系吸水防止剤を使用して、コンクリート表面から浸透させ、吸水防止層を形成させる。さらに上塗りの高耐候性水性フッ素樹脂の高耐候性によりコンクリートの劣化要因を抑制する。

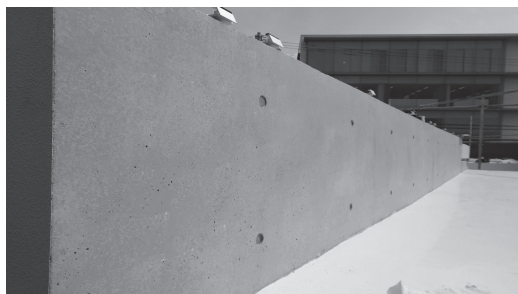
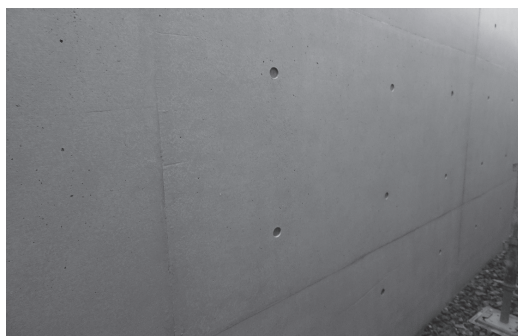
写真-13 本施工の状況

写真-14 本施工のアップ

また、無色透明なクリアーは親水性塗膜なので、その低汚染作用で防汚効果を長期間持続させることができる。本施工の状況を写真-13、14に示す。

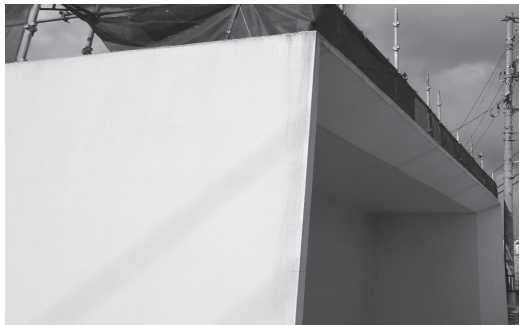
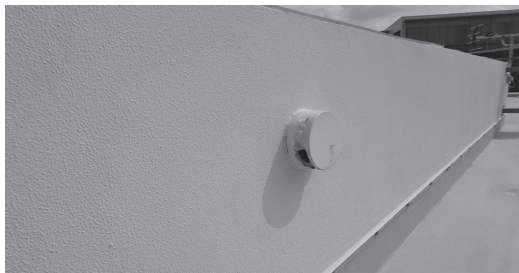
下地補修が終了したら、艶消し塗装に入る。今回は、(株)セントラルコンクリートの低汚染型高耐候性ラジカル制御フッ素樹脂塗装(インターリッチ)を採用した。性能を低下させる艶消し剤を使わず、材料組成で艶消しを実現させた新材料である。補修前後の状況があるほうがわかりやすいので、写真-15、16に比較して掲載する。

今回、現状の白色の塗装があまり艶感がないので、それに合わせる形でインターリッチを選定し施工した。結果、既存の塗装面との差異はなく、完全に同化した壁面とすることができた。

写真-15 施工前の白色塗装部

写真-16 インターリッチ施工後の状況

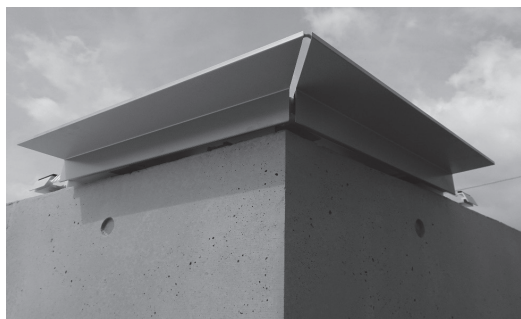
写真-17 アルミフラットバー笠木の取り付け1

写真-18 アルミフラットバー笠木の取り付け2

今回は、できるだけ軽快な感じの笠木ということで、理研軽金属工業(株)のアルミフラットバー笠木 FLK250 を選択した(写真-17～20 参照)。

既存のアルミ製フラットバーを撤去したら完全に下地をケレンして、防水層の欠損があれば補修する。アルミフラットバー笠木・底部フラットバーの取り付け用ブラケットおよび下地金物の下には裏面処理材を塗布し、締結用ボルト周りからの漏水を防ぐ。

その取り付け用ブラケットおよび下地金物に対してアルミフラットバー笠木・底部フラットバーを取り付ける。

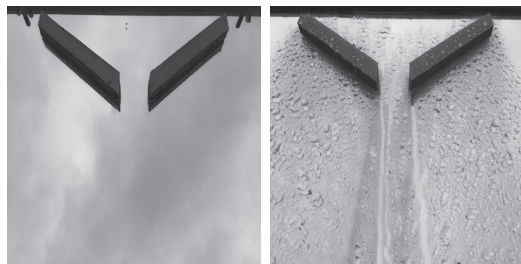
セメダイン EXCEL II 2成分型シリコン系市販品

写真-21 屋外暴露 30 ヶ月後(南面 45°)
【被着体;鏡】

シリル化アクリレート系シーリング材にはシリコンオイルが含まれていないことから、シリコン系に見られるような目地周辺部の著しい汚れ(撥水(はっすい)汚染)を引き起こすことはない。

鏡に打設した際の汚れ方の違いを写真-21

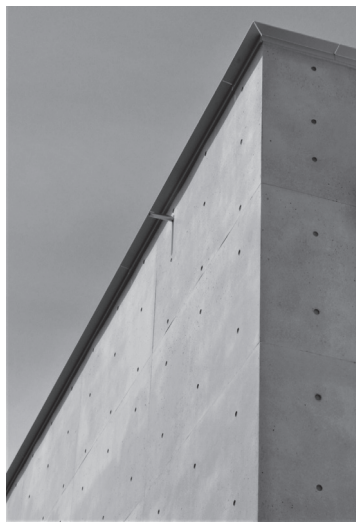
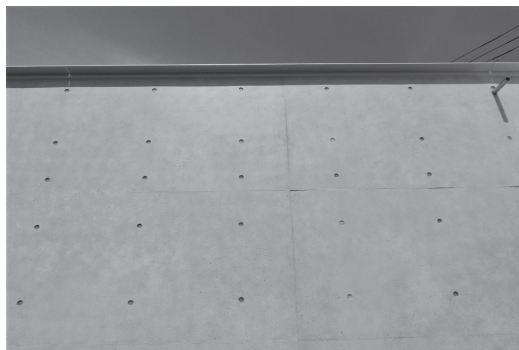
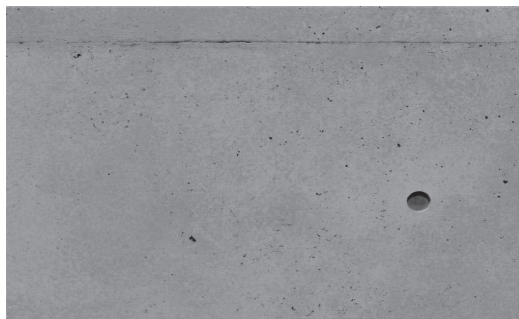
写真-22 ポルトガード AF の仕上がり感 1

写真-23 ポルトガード AF の仕上がり感 2

写真-24 ポルトガード AF の仕上がり感 3

長期耐候性の確保はもちろんであるが、美観上も竣工当時の姿に蘇らせることができたと思料する(写真-22~24 参照)。

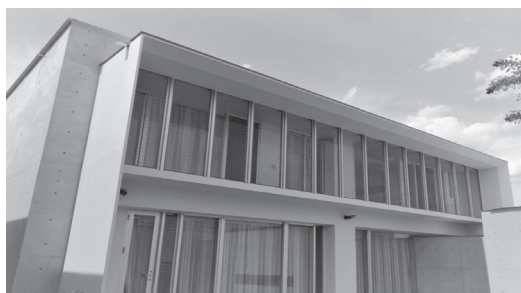
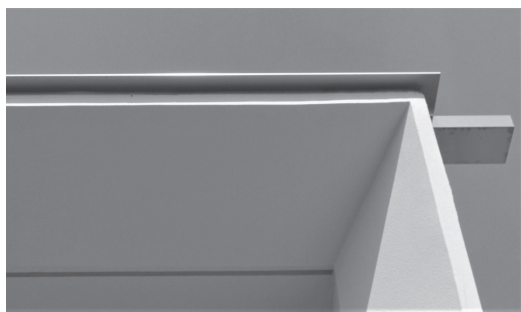
写真-25 インターリッチの仕上がり感1

写真-26 インターリッチの仕上がり感2

写真-27 インターリッチの仕上がり感3

長期耐候性の確保はもちろんであるが、美観上も竣工当時の姿に蘇らせることができたと思料する(写真-25~27 参照)。

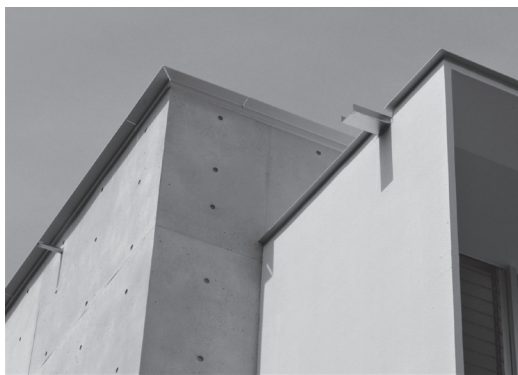
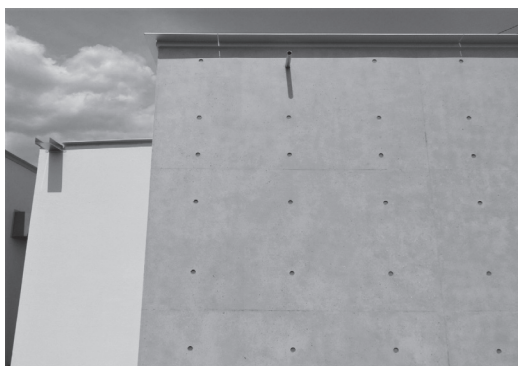
写真-28 ボルトガードAFとインターリッチのコントラスト1

写真-29 ボルトガードAFとインターリッチのコントラスト2

今回採用したポルトガード AF とインターリッチが取り合う部分のコントラストが違和感がないかどうかを確認した(写真-28, 29 参照)。両者ともほぼ艶感がなく、落ち着いた雰囲気が出ていると思料する。

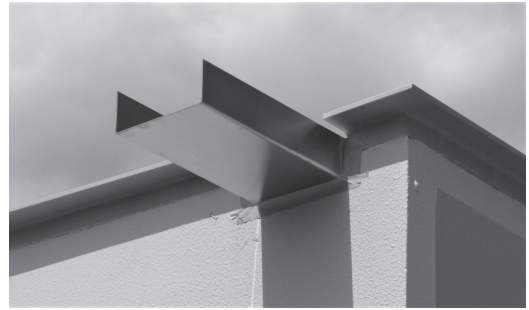
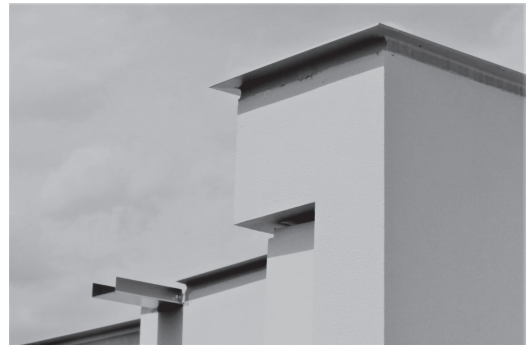
写真-32 庇フラットバー1

写真-33 庇フラットバー2

庇フラットバー部分は、既成のフラットバーを組み上げて作成したが、採用工法は、アルミフラットバー笠木 FLK250 と同様である（写真－32、33 参照）。

ただし、この部分は、大雨の時など、庇上部に溜まった雨水が大量に壁面に流れると外壁の汚れの原因になるので、庇部分を一部欠き込んで、ステンレス製の樋（とい）を埋め込み、かつ庇先端より長く突き出すことで、樋から流れ出た水が、外壁面を伝うことがないようにディテールを設計していただいた。

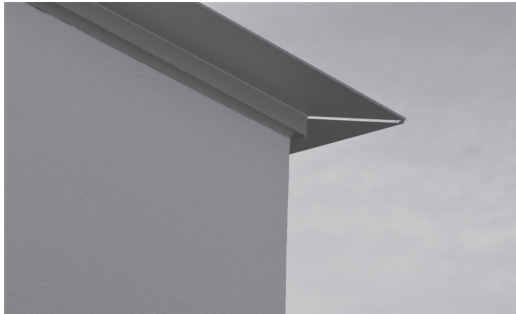
写真-30 アルミフラットバー笠木1

写真-31 アルミフラットバー笠木2

アルミフラットバー笠木 FLK250 を施工した部分を写真-30, 31 に示す。粉体塗装は 160~200℃ という低温焼き付けなので、熱歪みの発生が少なく、直線性がよく保たれている。

また、ジョイント部の先端には極小のつなぎ部材が仕込まれており、あばれを回避する処置が施されている。

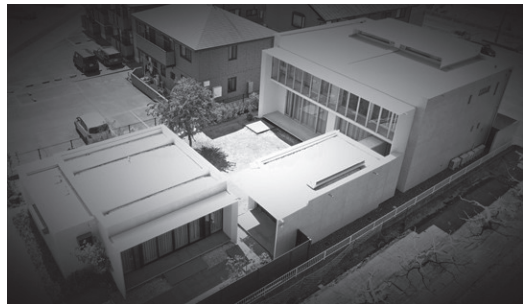
冒頭にも書いたが、外装リニューアル工事というと、手直しをせざるを得ない状況となっていて、やむなく実施するといったイメージが強いが、今回、現在考え得る新材料、新工法の組み合わせで、ベストな仕様を選択し、U 邸の外装リニューアル工事を実施した（写真－34 参照）。なお、この外装リニューアル工事の生産体制を第1表に示す。

写真－34 当該案件俯瞰全景写真
